Prüfbericht 2021 H

nach DIN 1076

Bauwerksname **Brücke Viehkatenstraße**
Teilbauwerksname **über den Viehbach**
Kreis
Ort **Steinburg - OT Mollhagen**
Bauwerksrichtung
Bauwerksart **Gewölbe-/Bogenbrücke ohne Aufbeton**
Tragfähigkeit
Baujahr Überbau **1810** Baujahr Unterbau **1810**

**BW Nr. 2228St1
Brücke Viehkatenstraße
über den Viehbach**

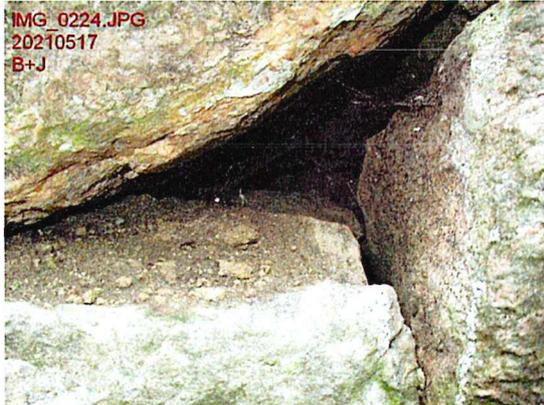
IMG_0224

[6] S=3, V=0, D=3 BSP-ID 009-13
Wandung, Fugenmörtel, Großflächig, Unvollständig,
Fugenmörtel teilweise ausgewaschen, verwittert oder fehlt.
z.T. mit faustgroßen Hohlräumen und klaffenden Fugen
im Mauerwerk., Maßnahme {2}

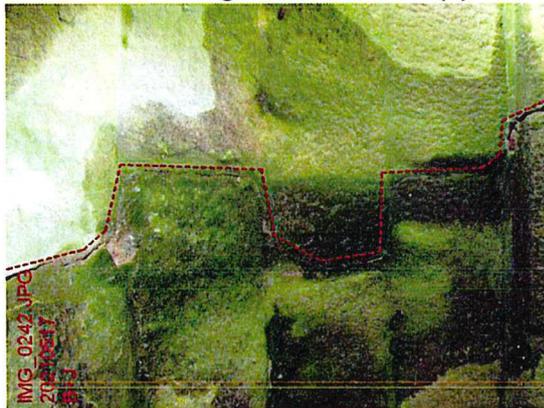
IMG_0242N

[7] S=3, V=3, D=3 BSP-ID 010-02
Wandung, Tragendes Mauerwerk, Ein Stück, Längsrisse
Rissbreite ≥ 1 mm, Längs durchgehend, Links,
Unterseite, treppenförmiger Trennriss im Bereich des
aufgehenden Stirnmauerwerks, Rissweite: bis 3,0 mm,
Verdacht auf Stirnringabriss., Maßnahme {2}

- **Schaden [7] Stirnringabriss**

Ausprägung und Lage des Schadens sind typisch für eine Überlastung des Bauwerks infolge Verkehr. Dies wird auch durch den Zustand des Kopfsteinpflasters im Bauwerksbereich bestätigt. Das überrollende Rad eines Fahrzeugs führt hier zu Spaltzugkräften innerhalb des Gewölbes, die nicht mehr aufgenommen werden können.

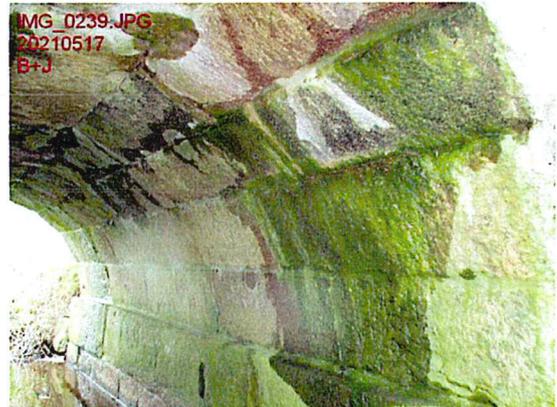
IMG_0239

[15] S=1, V=0, D=2 BSP-ID 009-10
Wandung, Tragendes Mauerwerk, Bereichsweise,
Durchdrückendes Wasser, Längs durchgehend, Quer
durchgehend, Unterseite, z.T. mit Aussinterungen - insb.
im Bereich des Schadens [7]., Maßnahme {2}

Der ursprüngliche, nicht zement-gebundene gebundene Fugemörtel hat sich hier bereichsweise aufgelöst und ist herausgefallen bzw. wurde durch das durchdringende Wasser ausgespült.

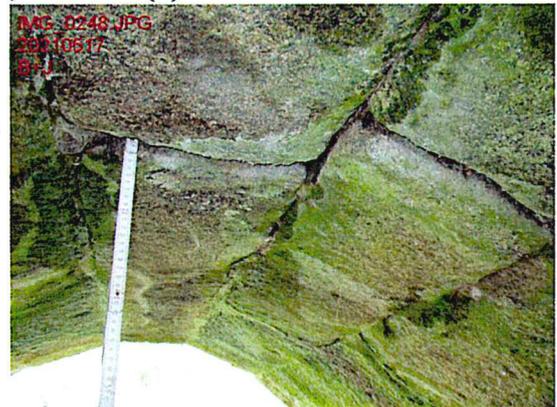
IMG_0248

[9] S=2, V=0, D=2 BSP-ID 009-12
Scheitel, Fugenmörtel, Stellenweise, Schadhft, Gesamter
Überbau, Fugenmörtel rissig und/oder hohl liegend, z.T.
herausgebrochen, bis 20 cm tief.
, Maßnahme {2}

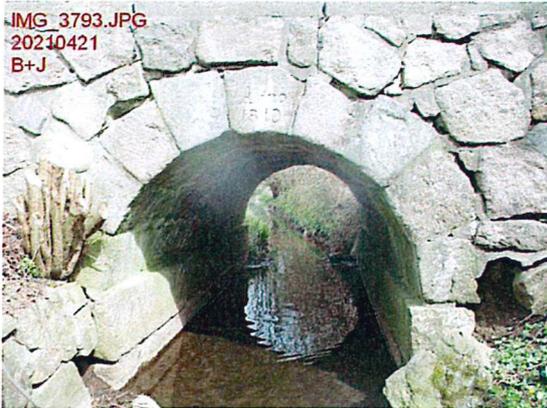
IMG_3793

[4] S=2, V=0, D=3 BSP-ID 001-99

Stirnwand, Eine Stelle, Gefahr durch Bewuchs, Vorne am Bauwerk, Rechts, Strauch-/Buschbewuchs im Bauwerk.
H2021: im Vorlauf zur Prüfung auf Stock gesetzt.,
Maßnahme {2}

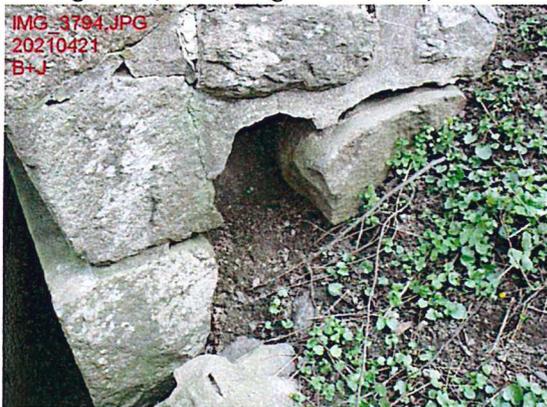
IMG_3794

[14] S=0, V=0, D=1 BSP-ID 259-06
Stirnmaueresims / Abdeckung, Fugenfüllung, Mehrfach, Herausgebrochen, Linke und rechte Seite, , Maßnahme {2}

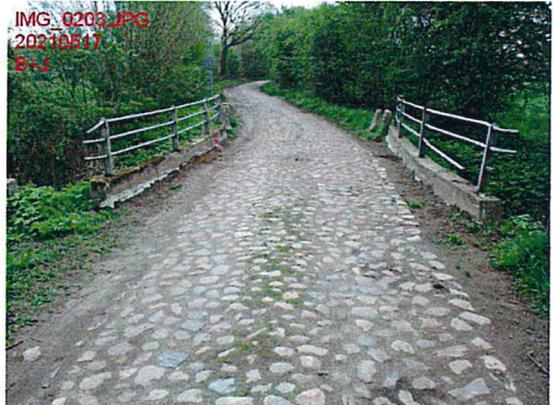
IMG_0203

[3] S=0, V=2, D=0 BSP-ID 231-25

Brücke, Holmgeländer ohne Seil, mit einer Knieleiste oder mehreren Knieleisten, Stahl / Metall, Gesamtes Bauteil, Entspricht nicht den gültigen Vorschriften, Absturzhöhe > 1m, über Wasser/Gewässer, Falscher Geländertyp -> erforderlich ist: Füllstabgeländer., Maßnahme {2}

- Verkehrsweg mit planmäßigem Personenverkehr (Fußgänger + Radfahrer)
- Absturzhöhe > 1m
- Absturz über Wasser

- Erforderlich wäre hier ein Füllstabgeländer bzw. ein Geländer in der Bauart von Füllstabgeländern.
- Geländerhöhe mindestens 1,20 m (im Bestand) oder 1,30 m (im Neubau)

Das vorhandene Geländer ist schadhaft und abgängig; es ist durch ein neues Geländer als Füllstabgeländer bzw. in der Bauart von Füllstabgeländern zu ersetzen. Die Verankerung des Geländers am bzw. im Bestand ist gesondert zu untersuchen und zu planen. Eine Verankerung auf der nur etwa 11,5 cm starken, unbewehrten Betonabdeckung - wie im Bestand - ist nicht möglich. Ggf. ist hier eine Sonderkonstruktion des Geländers oder eine Verstärkung der Flügelwand erforderlich.

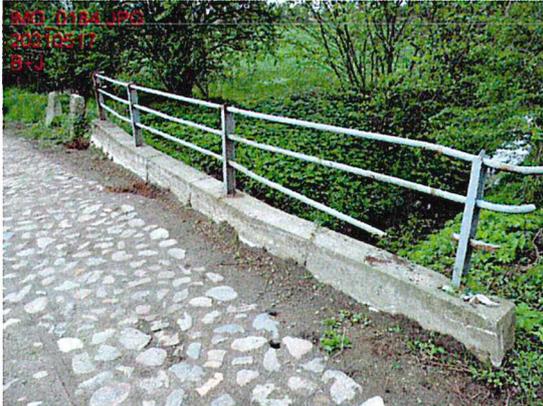
IMG_0184

[12] S=0, V=0, D=2 BSP-ID 234-03

Brücke, Holmgeländer ohne Seil, mit einer Knieleiste oder mehreren Knieleisten, Stahl / Metall, Gesamtes Bauteil, Abgeplatzte Beschichtung, Untergrund rostig, , Maßnahme {2}

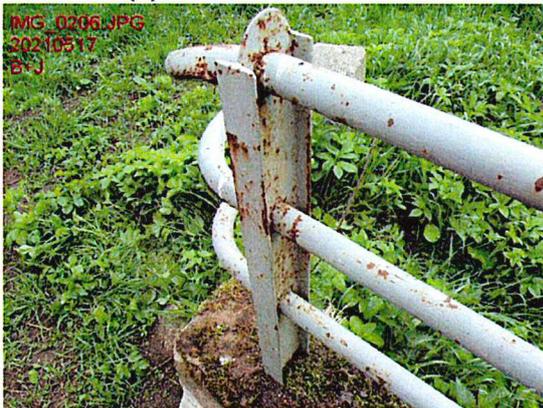
IMG_0206

[1] S=1, V=3, D=2 BSP-ID 234-06

Brücke, Knieholm des Geländers, Stahl / Metall, Eine Stelle, Durchgerostet / Lochfraß, Vorne am Bauwerk, Rechts, NW, offene Rohrenden - Gefahr für Nutzer!, Maßnahme {1}

Die unter 4.1.1 beschriebenen bzw. im Prüfbericht erwähnten Schäden sind z.T. als bedenklich bezüglich der Tragfähigkeit und insb. der Verkehrssicherheit anzusehen. Die Verkehrssicherheit der Nutzer wird insb. durch den offen herausstehenden Geländerholm sowie den herausgebrochenen, unwirksamen Geländerpfosten beeinträchtigt.

Art der Leistung	Instandsetzung Geländer / Brüstungen (lfd m -G-)
Menge	Geschätzte Kosten
Dauer der Maßnahme	Ausführungsjahr
Dringlichkeit	Umgehend
Maßnahmenfixierung	Keine Maßnahme festgelegt
Projektbezeichnung	Instandsetzung Geländer- und Anfahrtschaden
Bemerkung	Vorübergehende Sicherungsmaßnahme bzw. Instandsetzung des Geländer- und Anfahrtschadens vorne rechts am Bauwerk durchführen.

- Verkehrssicherung (Schaden [1], [2]).
 - ➔ Absperrung des Geländers im Bereich der Schadstelle (z.B. Absperrschranken o.Ä.).
- temporäre Lastreduzierung

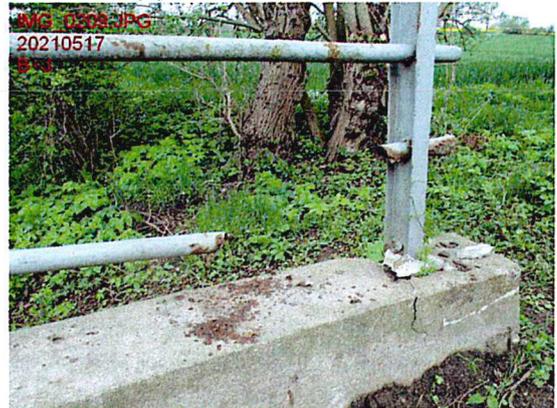
IMG_0209

[2] S=1, V=3, D=2 BSP-ID 231-22

Brücke, Pfostenverankerung des Geländers, Beton, Eine Stelle, Gebrochen / abgebrochen, Vorne am Bauwerk, Rechts, Anfahrtschaden., Maßnahme {1}
