Prüfbericht 2021 H

nach DIN 1076

Bauwerksname **Brücke Viehkatenstraße**
Teilbauwerksname **über den Viehbach**
Kreis
Ort **Steinburg - OT Mollhagen**
Bauwerksrichtung
Bauwerksart **Gewölbe-/Bogenbrücke ohne Aufbeton**
Tragfähigkeit
Baujahr Überbau **1810** Baujahr Unterbau **1810**

**BW Nr. 2228St1
Brücke Viehkatenstraße
über den Viehbach**

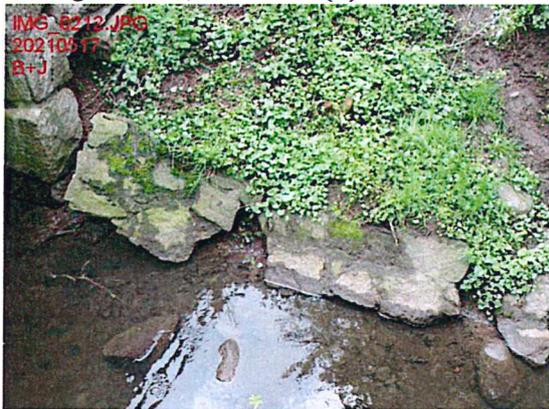
IMG_0212

[11] S=1, V=0, D=2 BSP-ID 236-15
Brücke, Kolkschutz, Tragendes Mauerwerk,
Bereichsweise, Schadhaf, Vorne und hinten am Bauwerk,
Rechts, Mauerwerk der Uferwand, mehrfach Steine
herausgebrochen., Maßnahme {2}
